Amenaza por remoción en masa. Una experiencia en la comunidad La Lagunita, estado Miranda, Venezuela

Landslide hazard. An experience in La Lagunita community, Miranda State, Venezuela

ROSALES-VEITIA, José

MARCANO-MONTILLA, Arismar

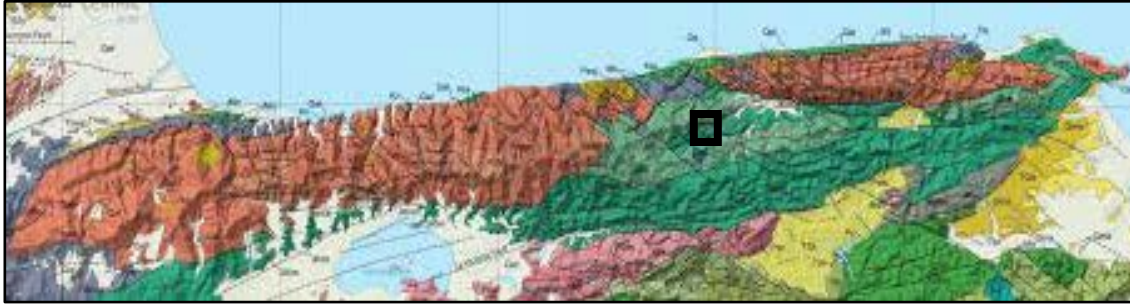
Figura 2: Grupo Caracas

Fuente: adaptado de Hackley & Urbani, 2005 (el recuadro negro indica la localización relativa del área de estudio)

El área en cuestión pertenece al Grupo Caracas, la cual se distribuye en sentido este – oeste desde Barlovento en el estado Bolivariano de Miranda, hasta el estado Yaracuy (Figura 2). En este grupo se diferencian tres fajas cartografiables (Tabla 1), las cuales presentan orígenes diferentes en cuanto a tiempo, espacio y procesos geodinámicos (Urbani, 2002). La comunidad se

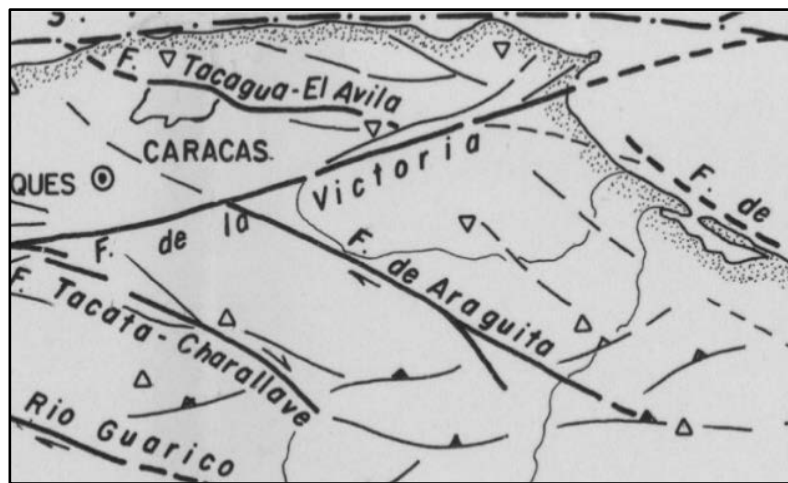
Figura 4: Falla de Aragüita

Estructuralmente, la actividad sísmica de la zona está determinada por la falla de Aragüita (Figura 4), la cual es una falla de tipo transcurrente con actividad cuaternaria, esta tiene una dirección sureste – noroeste. Está forma parte del sistema de fallas de La Victoria. Adicionalmente, el buzamiento de la zona es de 40° con orientación de los estratos rocosos hacia el norte (Ughi, 2014).

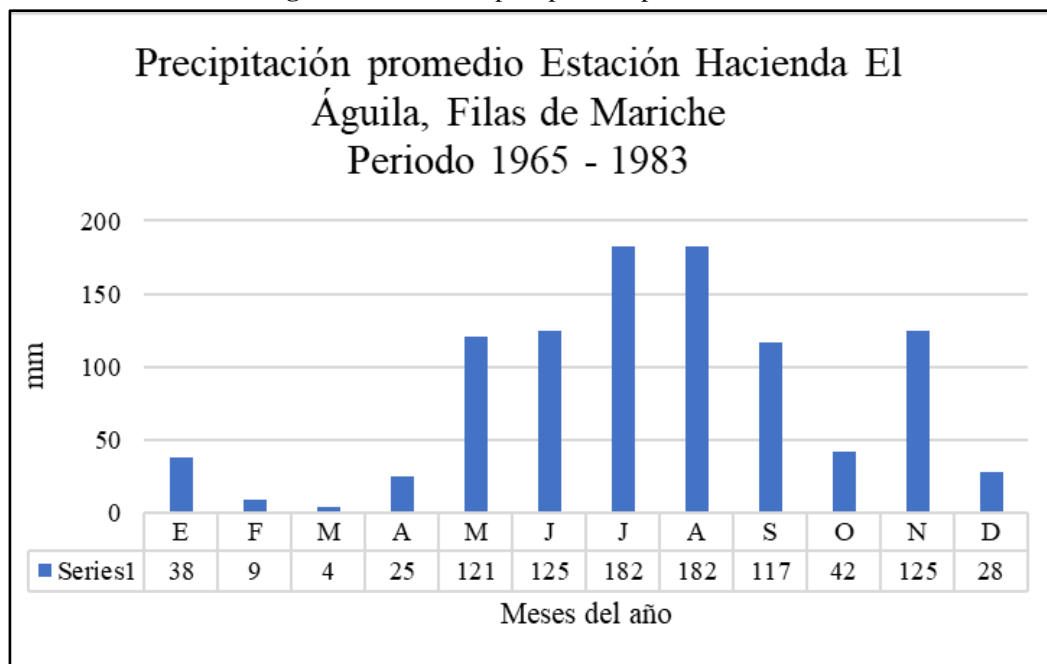
Figura 6: Gráfico de precipitación promedio anual

Según se puede observar en la figura 6, el área de estudio presenta una precipitación promedio de 998 milímetros al año, con un comportamiento unimodal, presentando un periodo seco entre los meses de diciembre a abril, y otro lluvioso entre mayo y noviembre. Por su parte, la temperatura promedio anual de la zona es de 27.13 °C (Figura 7), lo que permite determinar que el área encaja correctamente en la descripción de Köppen, presentando las variaciones por la altitud, el gradiente alto térmico y la influencia de fenómenos locales como el de brisa de montaña y de valle.

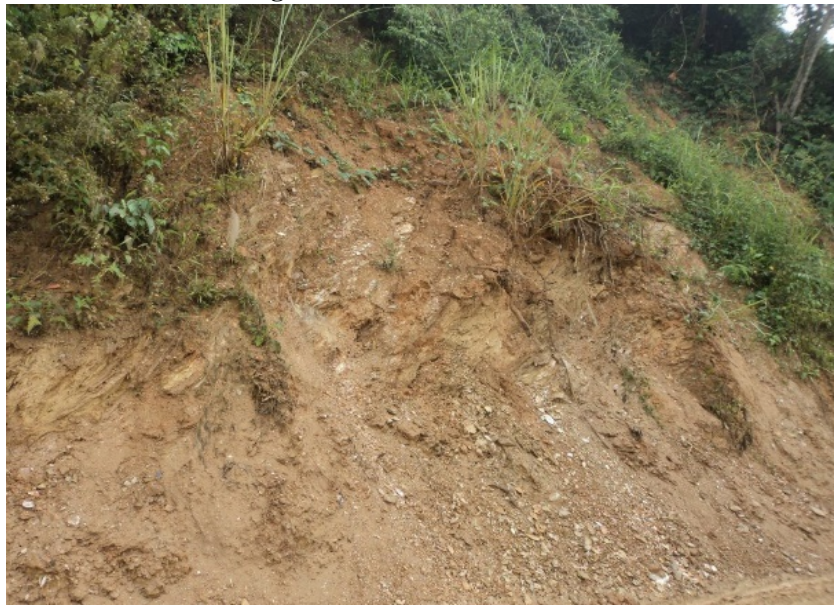
Figura 8: Suelo de la comunidad

El área se encuentra altamente intervenida por la acción humana, pero en las áreas verdes circundantes se puede observar que el suelo es de tipo arcilloso – limoso (Figura 8), con evidencia de material aluvional en las zonas de drenaje.

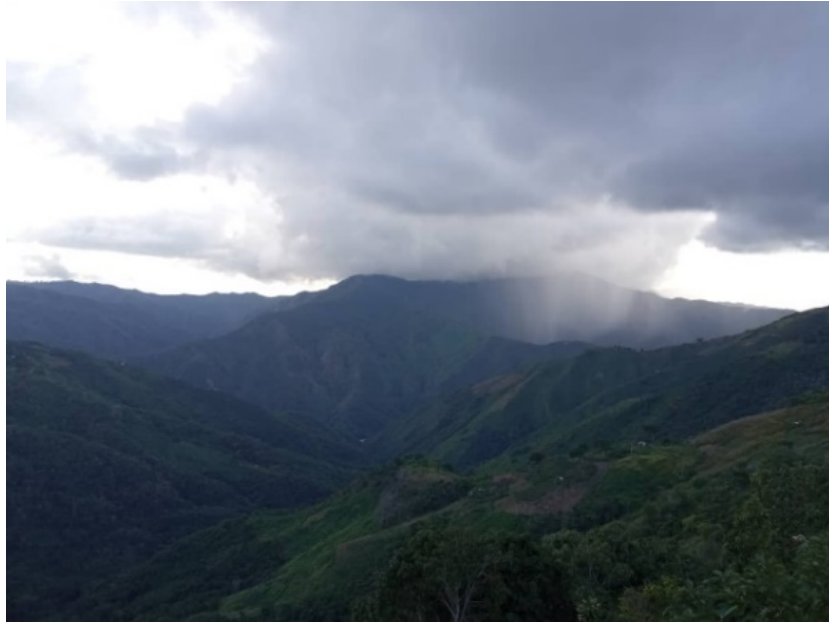
Figura 9: Vista de formaciones vegetales al sur de La Lagunita

familiar, él área en general presentó una cobertura vegetal de tipo Bosque Media y Herbazal (Rosales–Veítia & Marcano, 2013). Sin embargo, si se observa hacia la zona sur de la comunidad (Figura 9) se puede determinar que el área circundante presenta formaciones de tipo bosque con presencia de gramíneas, estas por la intervención antrópica.
